# Esempio applicativo per sviluppare competenze professionali del tdp in formazione universitaria

Il presente lavoro espone l'analisi e la riprogettazione<sup>9,10</sup> di tre postazioni di lavoro di una azienda di produzione del mobile della Regione Marche di rilevanza internazionale, realizzata mediante l'applicazione dell'ergonomia fisica, che si occupa della interazione tra l'uomo e le sollecitazioni che provengono dall'ambiente in cui agisce.

Sono state prese in esame tre distinte postazioni, afferenti alle linee che per facilità di lettura sono definite A, B e C, prendendo in considerazione la mansione "Gestione Macchine a Controllo Numerico". La specifica attività lavorativa prevede l'applicazione manuale nei fianchi forati di diversi tipi di ferramenta, come ad esempio *cerniere*, *reggipensili*, *reggibase*, *basette* ed *attaccaglie*. Tale attività ha previsto le azioni tecniche di seguito descritte:

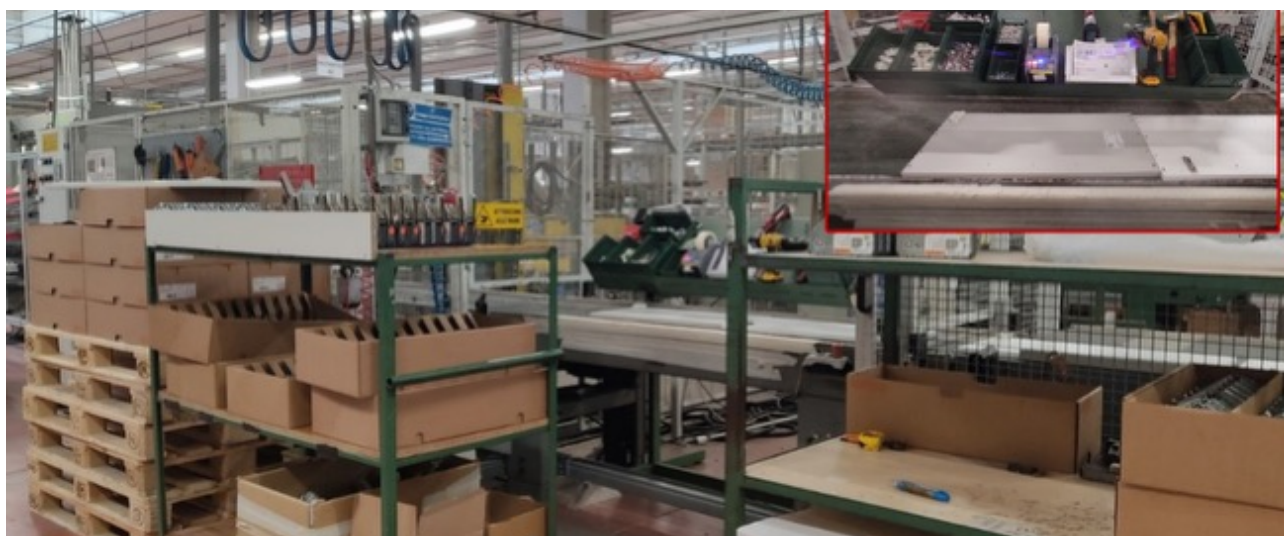
**Figura 1 - Linea A. : Postazione prima dell'attuazione delle azioni correttive**

- 1. Criticità:** collocazione non razionale delle basi forza e della ferramenta rispetto al flusso di lavoro. Le prime sono prelevate da scatole collocate su pallets impilati troppo alti o troppo bassi (fig. 1), mentre la ferramenta da ripiani, in parte inclinati, posti frontalmente alla linea di montaggio e da carrelli collocati a lato e/o alle spalle degli operatori, con conseguenti movimenti di torsione del busto (fig. 1, 3 e 5)

- 2. Criticità:** prelievo della ferramenta da ripiani senza guida di scorrimento e bordo molto alto o con guide di avvicinamento a corsa ridotta, da scatole collocate in alcuni casi troppo in alto o in basso o anche lontane rispetto alle postazioni di lavoro. Il bordo alto e la mancanza di guida di scorrimento non agevola la presa della ferramenta (fig. 3). Le altezze e distanze di prelievo obbligano gli operatori a movimenti di torsione e di allungamento (fig. 1 e 3).

- \\ riorganizzazione delle postazioni di lavoro per razionalizzare la logistica e la collocazione dei carrelli e dei pallets (fig. 2, 4 e 6);

- \\ collocazione delle tipologie di ferramenta e basi forza più utilizzate in posizioni facilmente raggiungibili, mentre quelle usate raramente sono spostate su parti defilate, ma comunque disponibili secondo necessità (fig. 2 e 4);

- \\ realizzazione di un carrello a 3 ripiani di cui uno inclinato per migliorare l'accessibilità ai materiali (fig. 2 e 4);

- \\ introduzione di nuovi ripiani con guide scorrevoli a corsa allungata per avvicinare i materiali agli operatori;
- \\ rimodulazione delle altezze dei ripiani in relazione alle linee di trasporto (fig. 2 e 4);
- \\ razionalizzazione della collocazione e del numero di scatole contenenti i materiali per un migliore accesso e prelievo (fig. 2, 4 e 6).

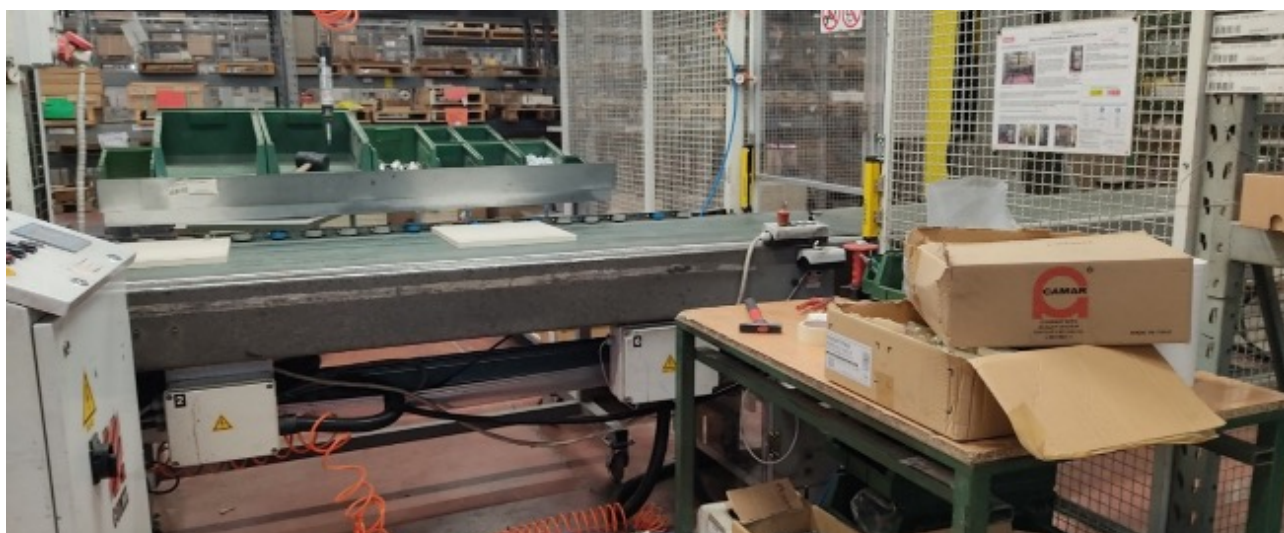
**Figura 1 - Linea B : Postazione prima dell'attuazione delle azioni correttive**

**3. Criticità:** utensileria e impianti mal posizionati. A questa categoria di criticità corrispondono l'allocazione casuale e non logica degli avvitatori reazionati e dei martelli; le pistole erogatrici di silicone collocate alle spalle degli operatori rispetto alla normale posizione d'utilizzo; i dosatori manuali della colla obsoleti che necessitano di forza per essere azionati; i dispenser di nastro adesivo a strappo manuale; parte dei tubi flessibili dell'aria compressa e della colla che toccano il pavimento, intralciando gli spostamenti (fig. 3 e 5):

- \\ adozione di un dispenser automatico di scotch (fig. 4);
- \\ raccolta del tubo della colla attorno a una carrucola (fig. 6);
- \\ sostituzione del tubo dell'aria compressa con un modello spiralato ed estensibile (fig. 6).

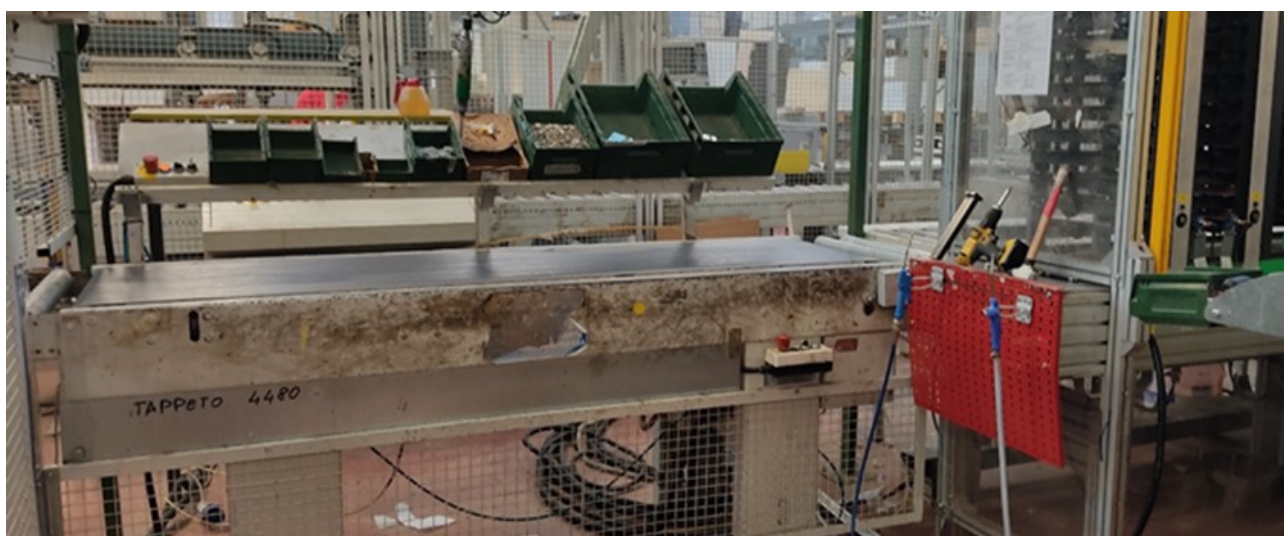
**Figura 1 - Linea C. : Postazione prima dell'attuazione delle azioni correttive**

**4. Criticità:** pulsanti di comando dei nastri trasportatori mal posizionati. Le pulsantiere sono poste o in posizione ribassata oppure distanti dalla normale posizione dell'operatore (fig. 5)

- \\ ricollocazione delle pulsantiere in posizioni facilmente raggiungibile (fig. 6);
- \\ installazione di una seconda pulsantiera dove mancante.
