Storia di un near miss

## L'insostenibile leggerezza della probabilità

Servizio PSAL dell'ATS Val Padana

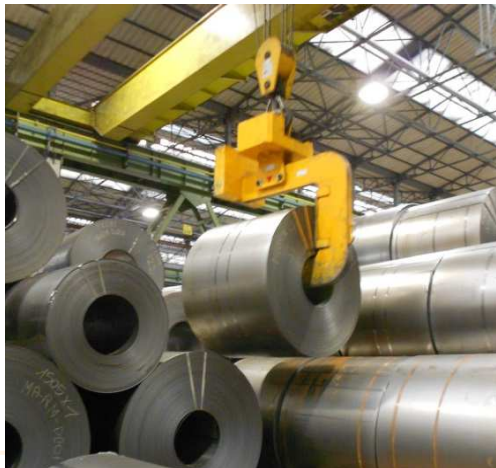
Le grandi "girelle" si movimentano solitamente utilizzando grandi ganci a "C" sorretti da carroponi (un grande carrello sospeso in aria e circolante su rotaie poste a 12 m di altezza) che, infilati nel buco centrale, ne permettono lo spostamento.

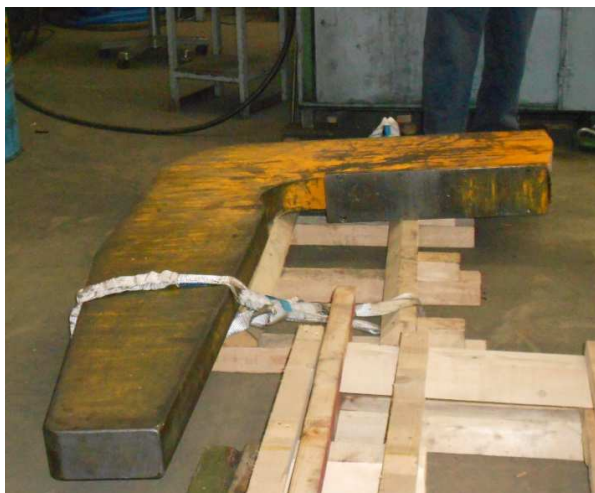
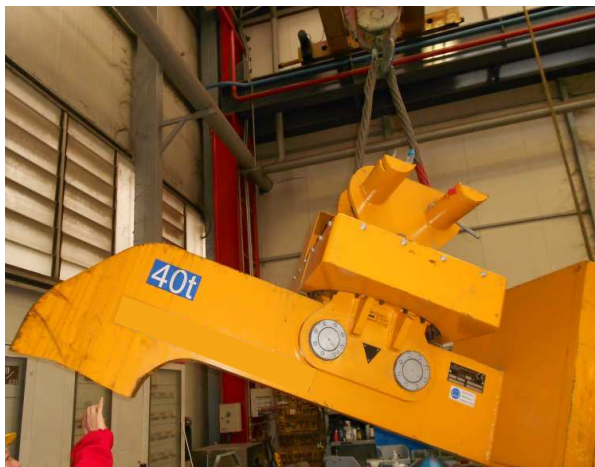
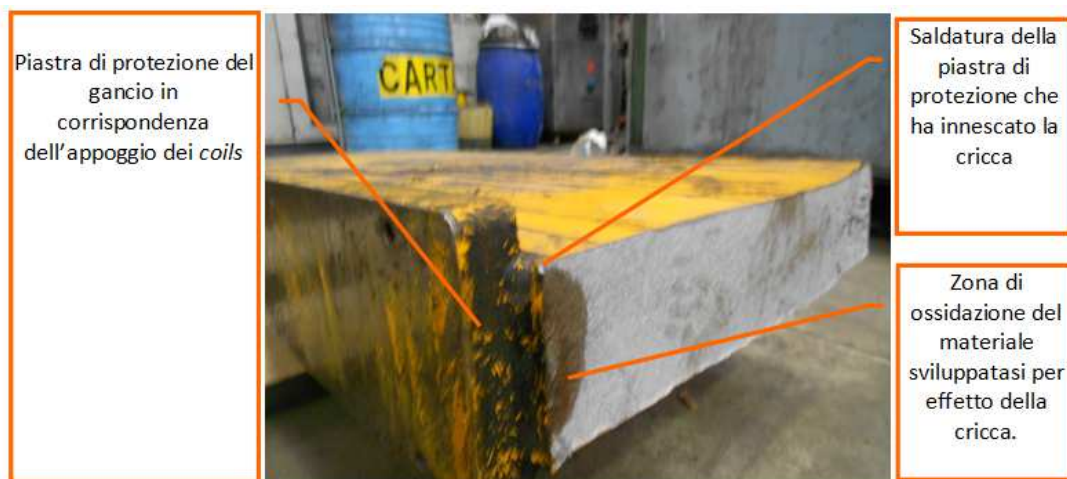
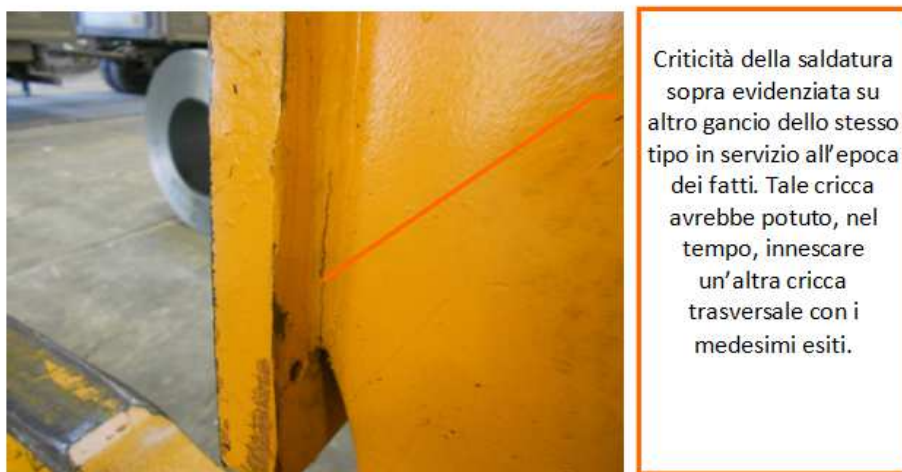
Per un puro caso e una fortuita fatalità non si è consumata la tragedia; un pezzo di gancio a mezz'aria agganciato al carro ponte e il moncone a terra ancora infilato nel *coil*. **Amputato in modo irreparabile.**

Dopo accurate indagini, si è scoperto in seguito che una saldatura eseguita dal costruttore per motivi di sicurezza<sup>1</sup>, progettata per scongiurare l'insorgere di cricche nella struttura metallica del gancio ed eseguita in modo *progettualmente* errato, è divenuta causa essa stessa dell'innesco della cricca.

<sup>1</sup>Unione di una piastra di acciaio posta ortogonalmente al "C" per evitare che i continui colpi a cui si espone nel tempo ne potessero incrinare lo spigolo avviando così un rischioso procedimento di indebolimento della struttura denominato "cricca".

La "morte" del gancio per collasso strutturale, rappresentata dal moncone che giace esaminate a terra, è lì a ricordarci che nessun fattore di sicurezza, anche il "4", è in grado di garantire l'affidabilità di un'attrezzatura. Men che meno la sicurezza del lavoratore che lo utilizza o altri che possono trovarsi, per loro sfortuna, nelle vicinanze.
